<p style="text-align: center;">Aanvulling op werkmethode: Gevelift(gondel)installatie</p>	<p style="text-align: right;">no: CVG-2013-07-01</p>

<p style="text-align: center;">Commissie Veiligheid Gevelonderhoudsinstallaties</p>	<p>Publicatie: 17 september 2015</p>
	<p>Versie: 3 februari 2017</p>
	<p>Status: definitief</p>

Onderwerp: gevelonderhoudsinstallatie met twee op het werkplatform gemonteerde takels

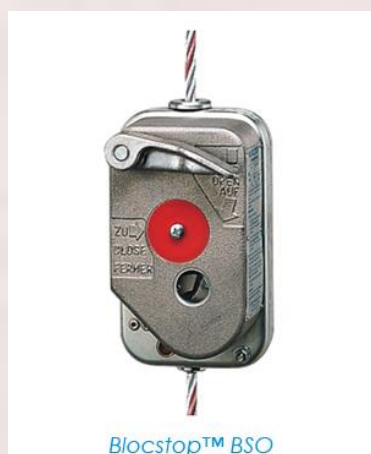
Na onderzoek van diverse (bijna)ongevallen met gevelonderhoudsinstallaties, waarbij gebruik gemaakt wordt van 2 enkelvoudige draagkabelsystemen in combinatie met 2 vanginrichtingen, is er een veiligheidsrisico vastgesteld. Dit veiligheidsrisico is aanwezig waarbij de vanginrichtingen alleen werken op oversnelheid. De scheefstand van het werkplatform kan bij deze installaties de maximale grens van 14° overschrijden.

Indien de gondel langzaam scheef gaat, wordt de oversnelheid niet bereikt, waardoor de vanginrichting niet wordt geactiveerd.

Het gaat om **vanginrichtingen welke alleen werken op oversnelheid** zoals in de onderstaande foto is weergegeven.

- a) de vanginrichting vervangen voor een type vang welke in werking wordt gesteld bij een scheefstand van maximaal 14°. Bij deze modificatie dient rekening te worden gehouden aan het besluit van de CVG "Ingrijpende wijziging gevelonderhoudsinstallaties".
- b) de installaties met 2 of meer onafhankelijke takels die nog niet voorzien zijn van een elektronische scheefstandbeveiliging te voorzien van een elektrische scheefstandbeveiliging die er voor zorgt dat de motor van de bovenste takel stopt tijdens het omhoog brengen van de gondel bij een overschrijding van een scheefstand van meer dan 14°.

Indien de vanginrichting (welke enkel werkt op oversnelheid) wordt vervangen door een vang die werkt op scheefstand, dient te worden aangetoond dat gelijktijdig lichten van beide bedrijfsremmen van de takels, de vanginrichting (welke werkt op scheefstand) wordt geactiveerd voordat de maximale oversnelheid van 0,5 m/sec wordt bereikt.
