Aanvulling op werkmethode: Hangsteiger	 
Commissie Veiligheid Gevelonderhoudinstallaties	No: CVG-2016-04-01 Publicatie: definitief
	Versie: 12 december 2016

Onderwerp: Advies tot verbetering in/uitstap gondel

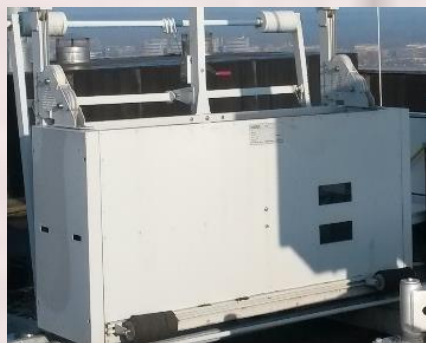
De meeste gondels zijn niet uitgevoerd met een toegangsdeur, maar met instapgaten om de toegang tot de gondel mogelijk te maken. Echter vele huidige uitvoeringsvormen maken het veilig in en uitstappen lastig. Er is hierdoor een verhoogd risico op verstappen of zelfs vallen. Gezien de positie ten opzichte van de dakrand kan dit ook direct vallen van grote hoogte betekenen.

De instapgaten zijn in sommige gevallen zo lastig te gebruiken dat het een gevaar oplevert tijdens het in en uitstappen.

- De instapgaten zijn in sommige gevallen te krap voor het gebruik van vaak grote veiligheidsschoenen. Bij het verlaten blijft de voet hangen.
- Soms is de gondel voorzien van maar 1 opening, waarbij je de andere voet niet kwijt kan in een gat of ander steunpunt.

- Vanwege gemonteerde stootrollen/gevelbescherming is de opening in de praktijk niet of nauwelijks te gebruiken.
- Vanwege de opstelplaats van de installatie zit het instapgat aan de verkeerde kant.

- Het laagste instapgat zit ten opzichte van het dak te hoog ($> 0,5\text{m}$) om in één keer je voet in te kunnen zetten.
- Er ontbreken handgrepen waaraan je je kan vasthouden tijdens het in en uitstappen.

- Vaak ontbreekt er een overbruggingsknop voor het tastbeugelcontact in de gondel. Hierdoor is de gondel niet vast op de grond te parkeren, waardoor de gondel boven de grond blijft zweven. Tijdens het in en uitstappen beweegt de gondel waardoor de kans op verstappen/verzwikken groter is.

Indien in de praktijk blijkt dat het in en uitstappen van de gondel verhoogd risico geeft is het raadzaam om de installatie hierop te verbeteren en/of te onderzoeken op er een veiliger parkeerpositie mogelijk is. zodat er veilig in en uit gestapt kan worden. De volgende oplossingen kunnen hieraan bijdragen :

- De gondel voorzien van een extra instap gat, welke in de praktijk het instappen verder ondersteund.
- De gondel kan worden voorzien van extra handgrepen om jezelf aan te kunnen optrekken en stabiel te houden.
- Het aanbrengen van een opstap om de instap naar het laagste gat te vereenvoudigen.
- De gondel aan de binnenzijde voorzien van een extra opstapje. Dit vergemakkelijkt het in en uitstappen ook aanzienlijk. (zie foto)
- Indien de installatie is uitgevoerd met een inrichting voor onbelaste situatie (het zgn. slapkabelcontact), dan kan de installatie worden voorzien van een overbruggingsknop van het tastbeugelcontact waardoor de gondel stabiel op het dak gezet kan worden.
